CYNGOR SIR CEREDIGION

Adroddiad i'r:	Cabinet
Dyddiad y Cyfarfod:	18 Mai 2021
Teitl:	Mabwysiadu Coed y Bryn, Aberaeron
Pwrpas yr adroddiad:	Ceisio am awdurdodiad i godi hysbysiad ar y safle i ddatgan bwriad y Cyngor i geisio mabwysiadu Coed y Bryn fel Priffordd a gynhelir ar gost y cyhoedd.
Er:	Penderfyniad
Portffolio Cabinet ac Aelod Cabinet:	Y Cynghorydd Dafydd Edwards, Aelod o'r Cabinet dros Briffyrdd a Gwasanaethau Amgylcheddol, Tai a Chyswllt Cwsmeriaid

ED4414 Condition Report.

Site: - Coed y Bryn. Aberaeron.

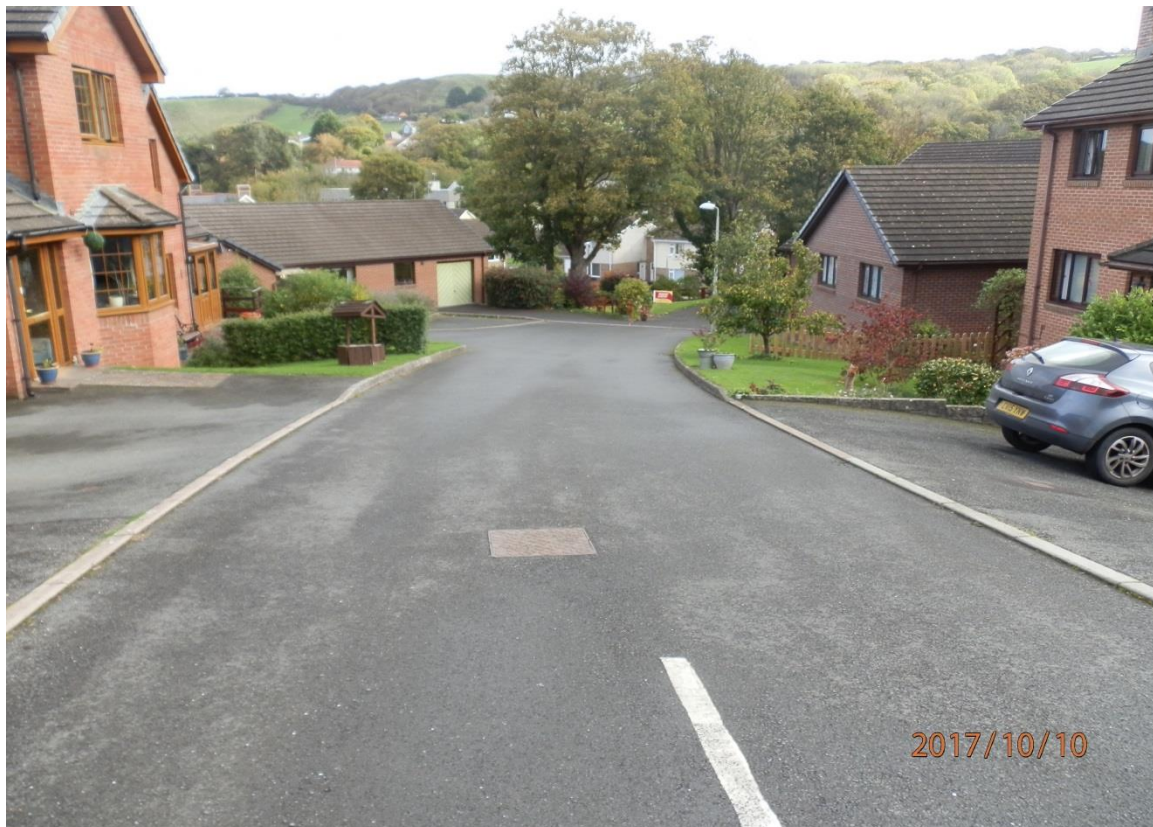
Condition of Carriageway and Footways –

The condition of the main carriageway and footways is good with no evidence of settlement or crazing, no potholes are evident and the likelihood of any appearing is very low. There was one stop valve that was low within the footway but was located at the rear of the footway and shouldn't cause a problem. The disabled crossing points alongside the main road have been done by the highways department; whilst these require some attention it should not be the responsibility of the developer. The drawing shows a rumble strip as you enter the estate; whilst this is not in place, CCC no longer require it. Kerbs are in good condition and will not require any repairs.

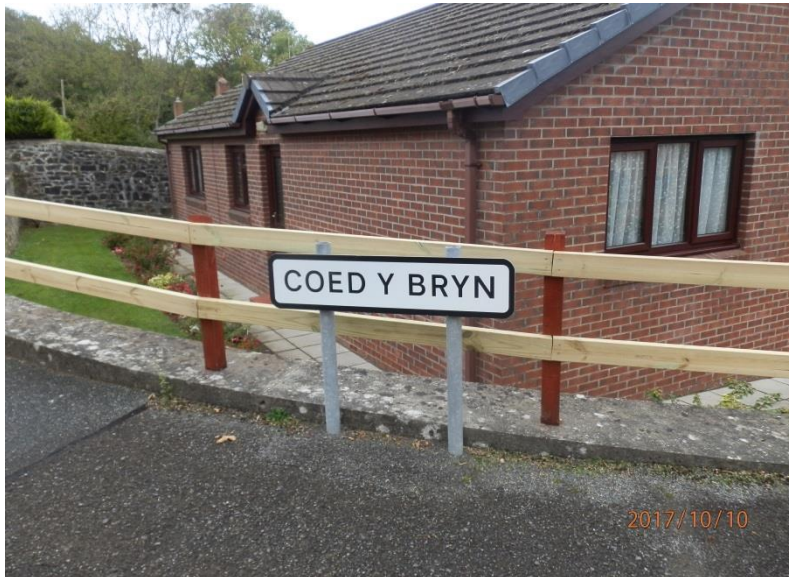
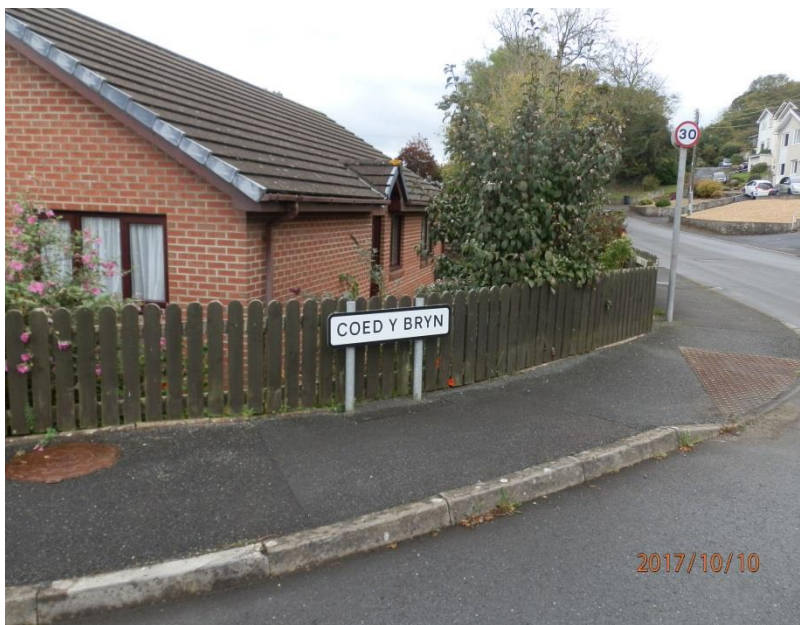
Signing and road markings -

The junction with the main road is covered with the correct give way markings. The site has signs advertising its name on both sides of the entrance.

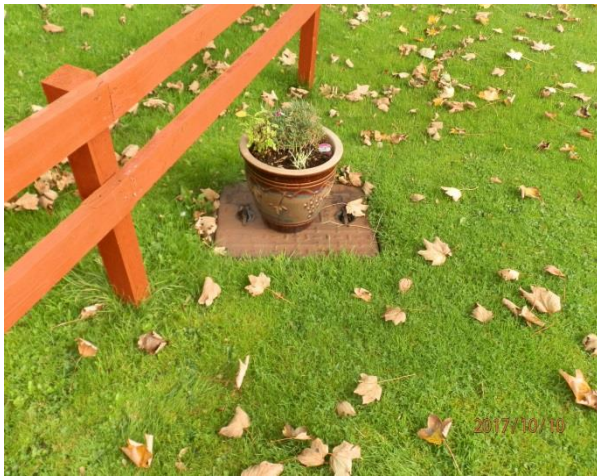
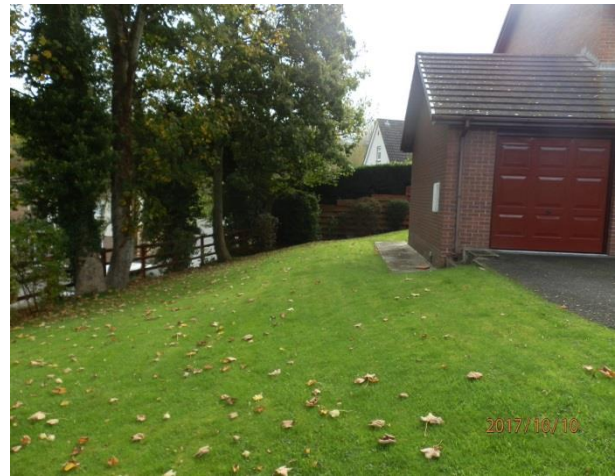
There is one manhole within the carriageway and whilst the cover is sound, further investigation work will be required to establish the condition of the chamber itself. There is a further manhole within property No8 (see drawing No1/112/1189); this is within an easement that allows access for maintenance; this manhole is a light pedestrian cover that will have to be changed to a heavy duty one. (see photos below).

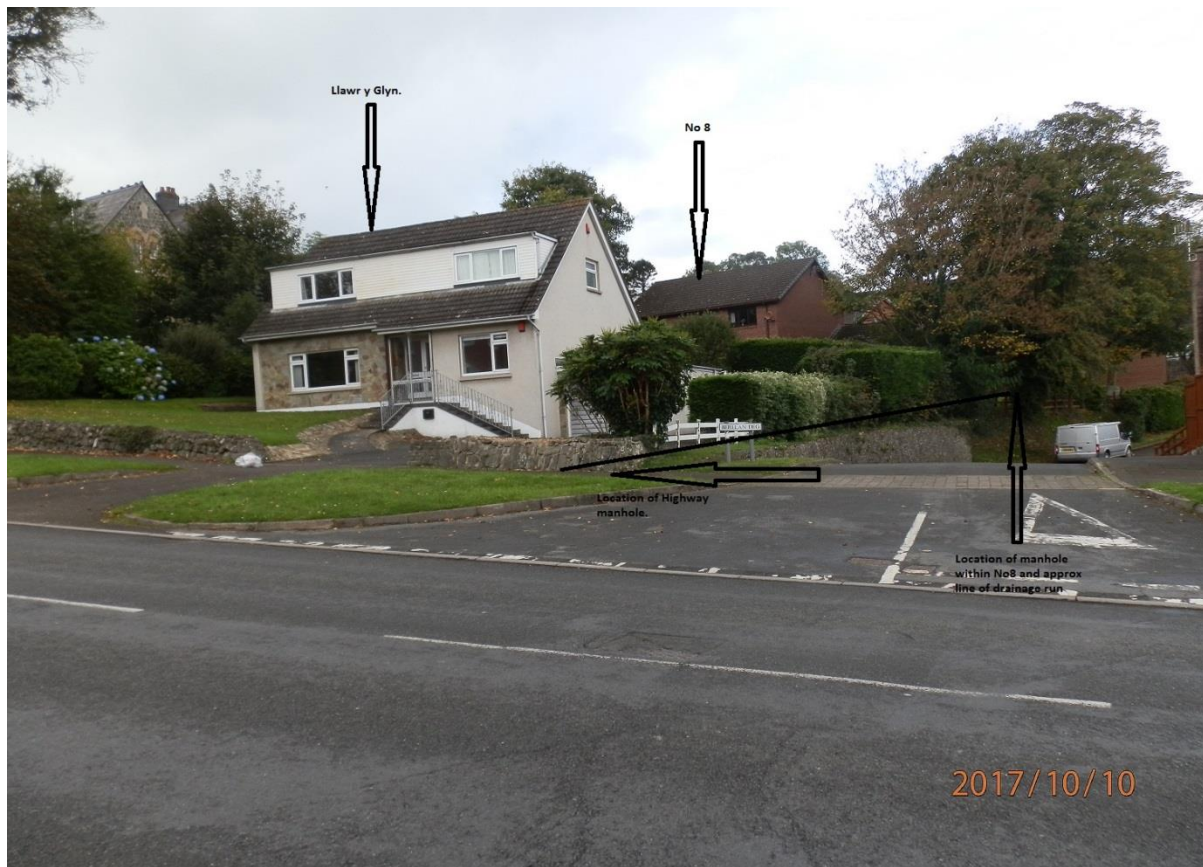
Drawing No3/112/1289 shows the drainage run leaving the grounds of No8 and entering the property known as Llawr y Glyn and eventually discharges into the highway system via a manhole within the footway on the A482. (Eventually discharges into the Aeron). There does not seem to be an easement for the section running along Llawr y Glyn?

The main carrier drain and the gully connections will have to be camera surveyed before the council can consider adopting this estate road; there could be issues with the drainage run within Llawr y Glyn as there are trees growing in this area and the pipes might have suffered tree root damage? There could be a dropped manhole within this property or at No8; the levels indicate this could be the case?

- 1) A camera and condition survey should be carried out to determine the size of the drainage pipe used and its condition; the manholes within the drainage run should also be inspected.
- 2) The lighting layout should be looked at as well as its condition; are the columns and lantern's correct, is the wiring safe and up to current standards?
- 3) Do we adopt the retaining wall without further investigations?
- 4) Do we insist on marking the service strip? (see below)
- 5) There is slight encroachment onto the service strip, two incidents can be removed easily but a hedge will have to be cut back to achieve the 1.8m.
- 6) What easements do we possess and do we need more?

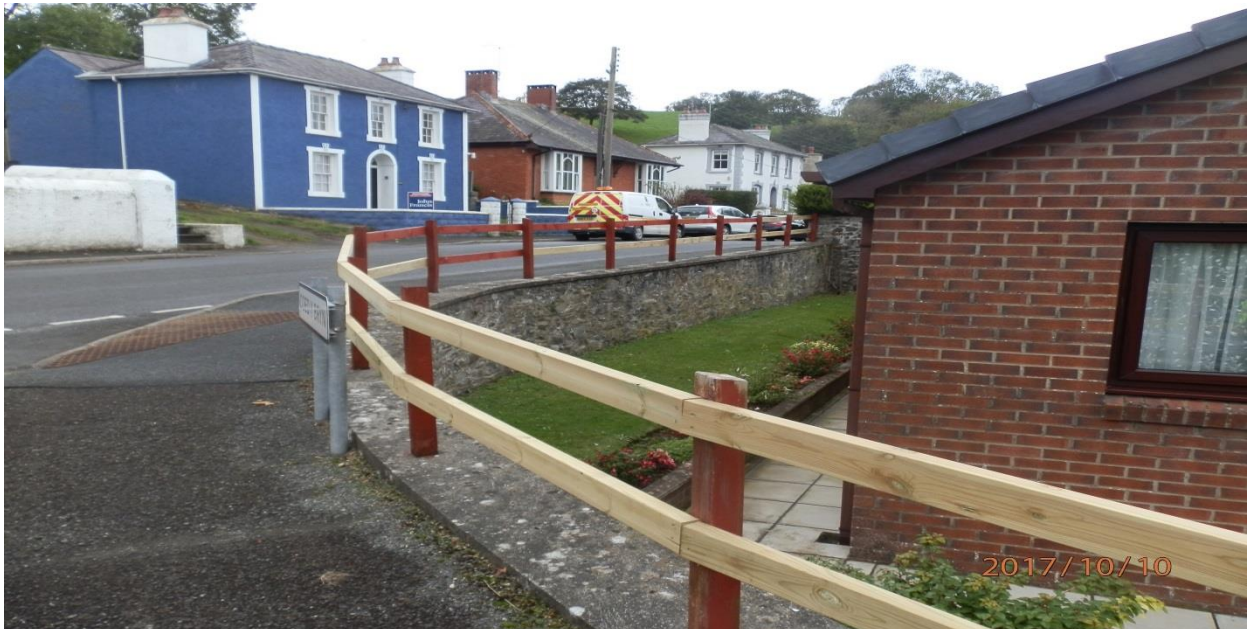
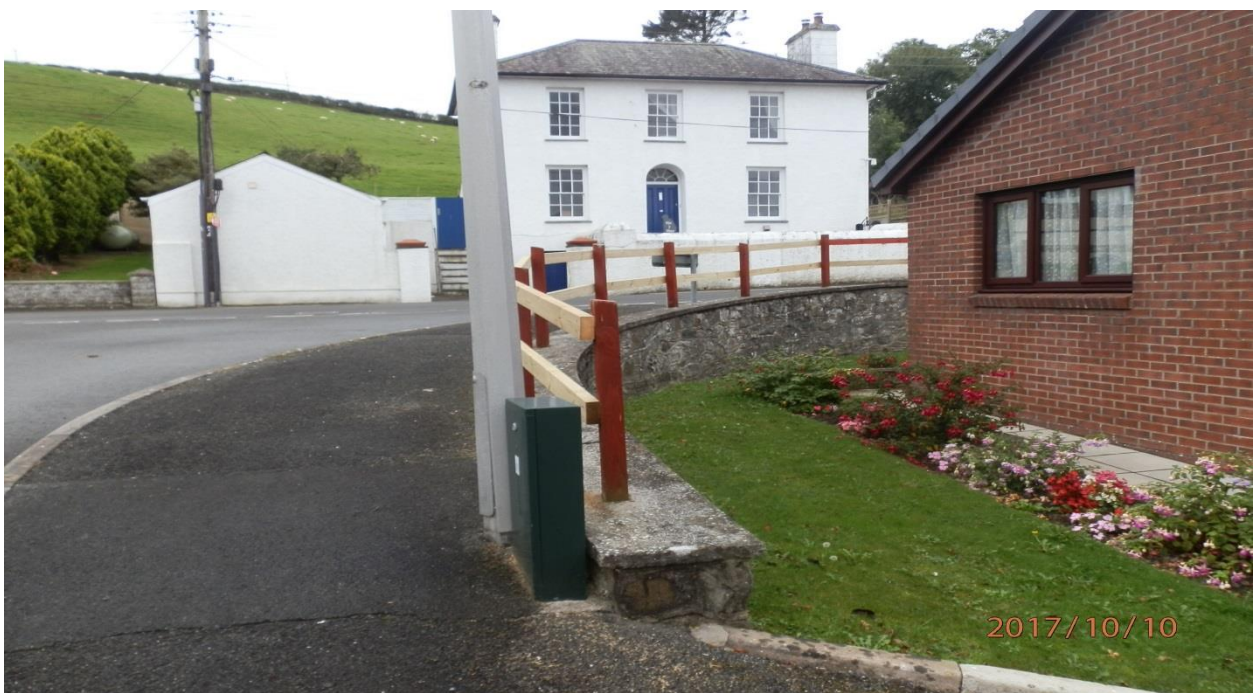
Retaining Walls –

There is no mention of retaining walls on the drawing; however the wall surrounding No1 is retaining the footway and will be deemed part of the highway if we adopt. The top of the wall has a wooden fence; this fence has recently been repaired but the rails are on the wrong side. We are not aware of the walls construction but there are no visible cracks, the wall has been re-pointed in some areas and has been done well.

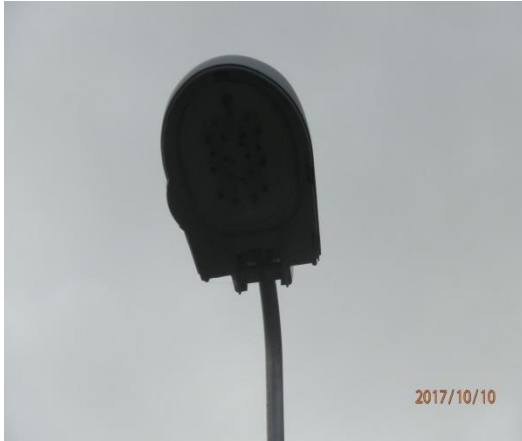
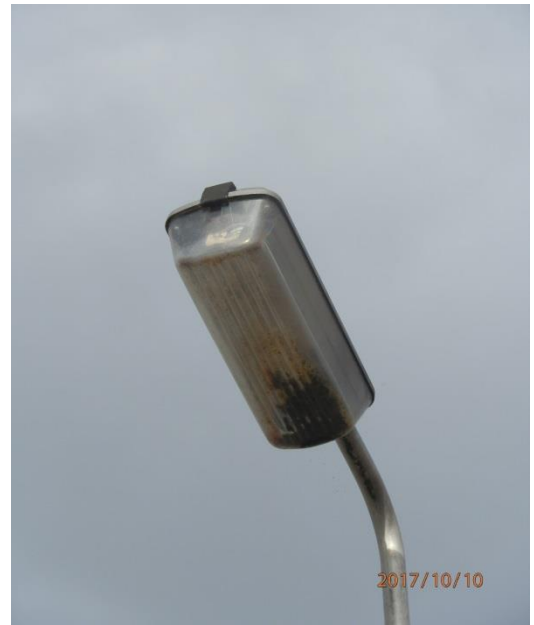
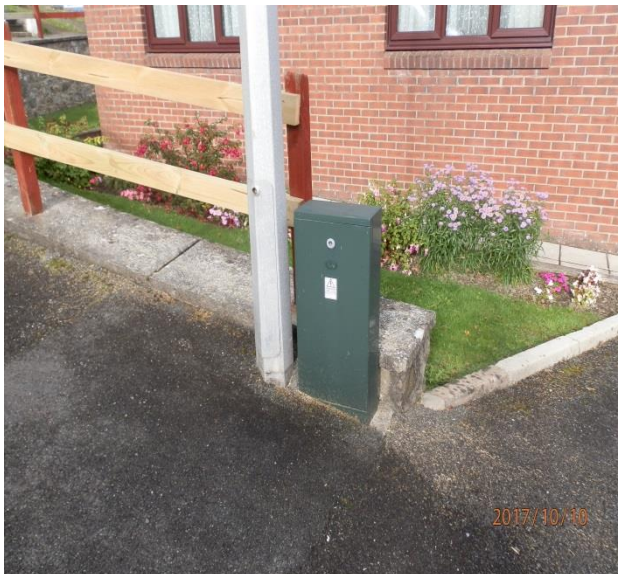
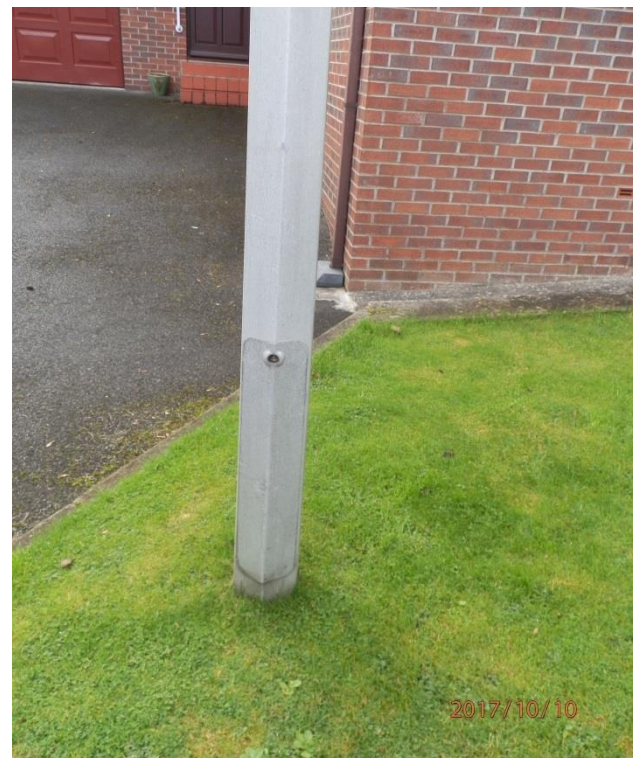
Lighting System -

There are 2 lighting columns within the site; there is a large gap between both columns, this might be too large a gap? The columns are old and shorter in height than today's standards, one of the columns has an old lamp fitting but one seems to have a newer version, maybe this was changed due to a failure. The site has a feeder pillar and seems to be in good condition. The whole estate will have to be tested and inspected by our lighting section before adoption can take place.

Whilst the drawing shows that the estate road has a service strip outside the properties lawns and drives, there is no visible line (i.e. edging kerbs). The lighting column on the right is in the verge but is inside the service strip. Should the developer lay a visible line?
